Wycena i opis pojazdu

Skoda Octavia 2013r 1.8 TSI 180KM, skrzynia biegów manualna, przebieg 272tys km

Nr Vin: TMBAD7NE7E0035096

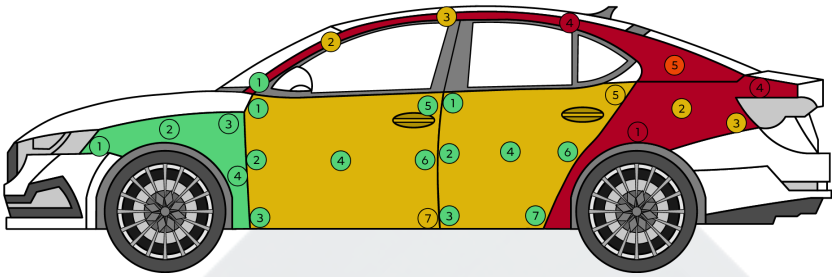
LEWA STRONA											
	Podłoże	Minimum	Maksimum	Średnia	1.	2.	3.	4.	5.	6.	7.
Lewy przedni błotnik	Fe + Zn	74	95	84	82	95	86	74	-	-	-
Lewe przednie drzwi	Fe	80	291	118	98	81	82	102	80	92	291
Lewe tylne drzwi	Fe + Zn	125	166	136	132	136	128	139	166	125	125
Lewy słupek	Fe	146	1294	424	146	170	186	1294	325	-	-
Lewy tylny błotnik	Fe + Zn	256	576	409	576	290	256	512	-	-	-

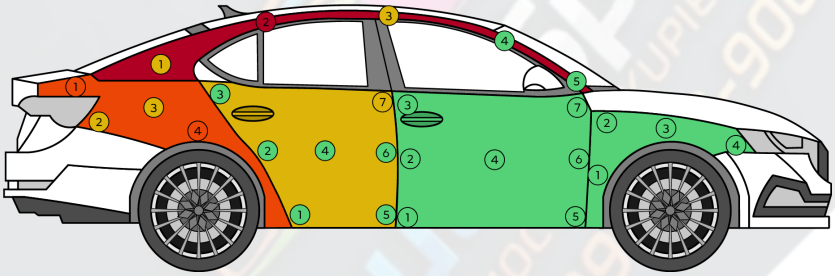
PRAWA STRONA											
	Podłoże	Minimum	Maksimum	Średnia	1.	2.	3.	4.	5.	6.	7.
Prawy przedni błotnik	Fe + Zn	77	85	80	78	85	80	77	-	-	-
Prawe przednie drzwi	Fe	83	97	90	87	92	87	84	97	83	97
Prawe tylne drzwi	Fe + Zn	117	167	137	117	141	149	132	133	122	167
Prawy słupek	Fe + Zn	155	1021	345	219	1021	174	155	156	-	-
Prawy tylny błotnik	Fe + Zn	217	417	299	324	237	217	417	-	-	-

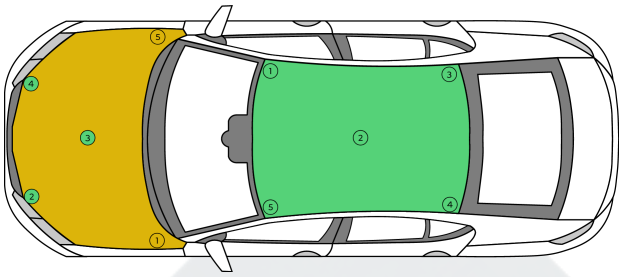
GÓRA											
	Podłoże	Minimum	Maksimum	Średnia	1.	2.	3.	4.	5.	6.	7.
Pokrywa silnika	Fe + Zn	154	204	170	173	154	160	161	204	-	-
Dach	Fe + Zn	103	115	109	103	112	110	105	115	-	-

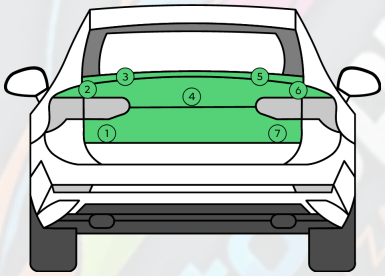
TYŁ											
	Podłoże	Minimum	Maksimum	Średnia	1.	2.	3.	4.	5.	6.	7.
Pokrywa bagażnika	Fe + Zn	84	131	102	84	103	108	86	96	131	104

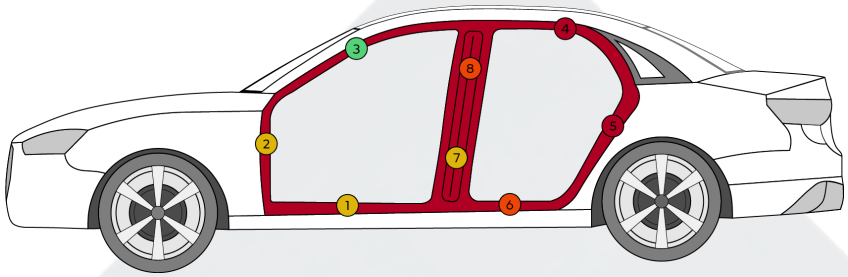
LEWA STRONA											
	Podłoże	Minimum	Maksimum	Średnia	1. 8.	2. 9.	3. 10.	4. 11.	5. 12.	6. 13.	7. 14.
Lewa strona	Fe + Zn	86	1215	330	102 164	95 -	86 -	684 -	1215 -	196 -	98 -

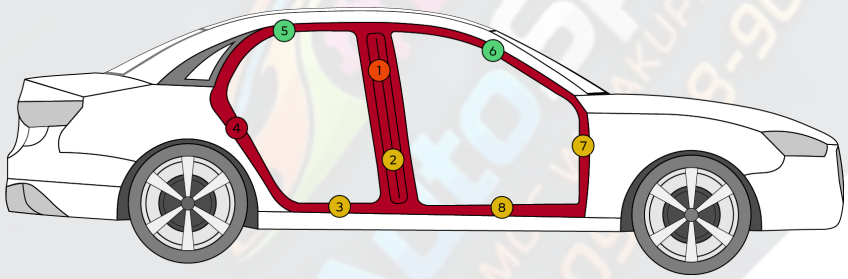
PRAWA STRONA											
	Podłoże	Minimum	Maksimum	Średnia	1. 8.	2. 9.	3. 10.	4. 11.	5. 12.	6. 13.	7. 14.
Prawa strona	Fe	78	709	187	158 118	102 -	136 -	709 -	79 -	78 -	113 -
